# Lave torrentielle de la RN de Machais

# Lave torrentielle 10 avril 2002

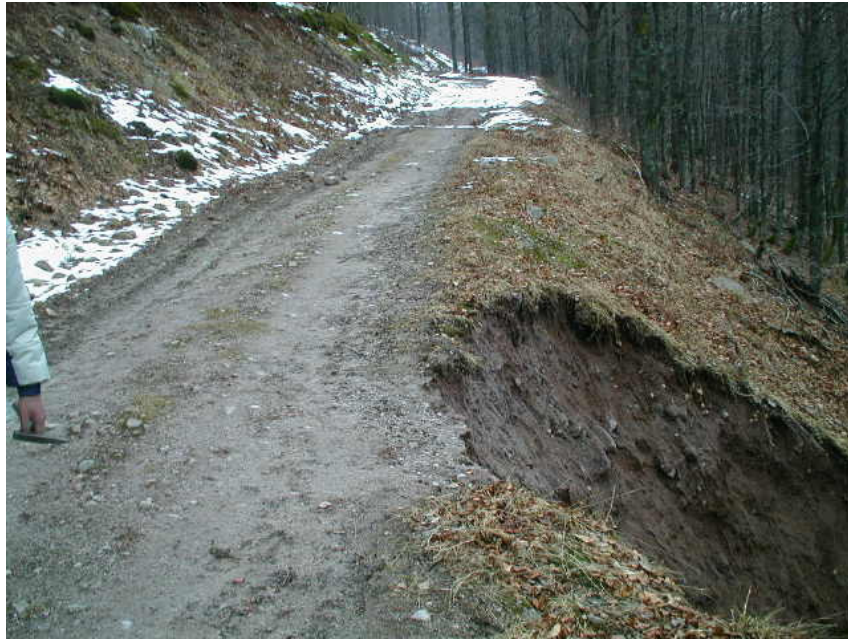
Photos V.1, V.2

La zone de départ d'une lave torrentielle se présente souvent comme une cicatrice d'arrachement de forme semi-circulaire.

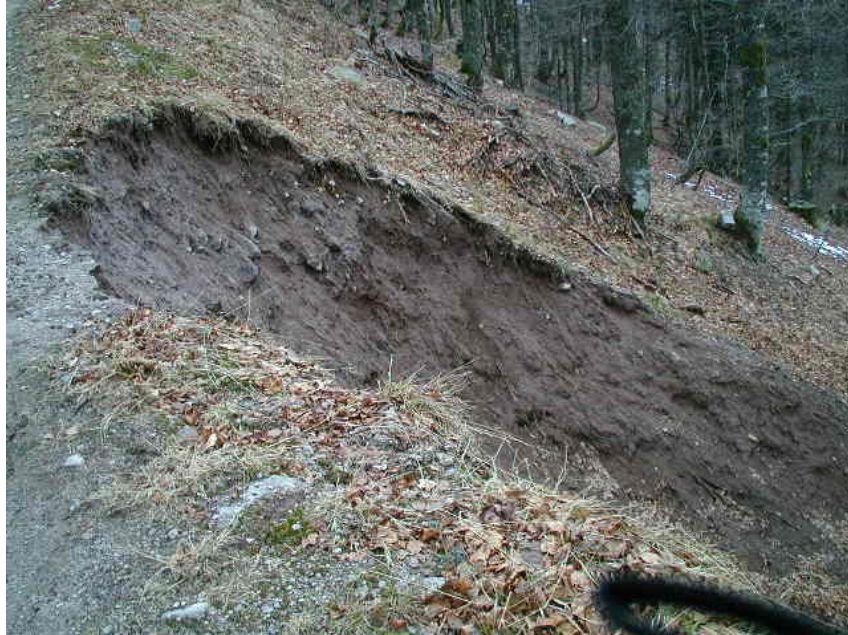
Le chemin est un élément important, il draine la moraine et concentre l'eau provenant de la moraine et du caniveau.

Le matériel est hétérométrique, blocs, sables, limons, caractéristique des formations morainiques. Ce matériel est meuble, il est sur un versant raide qui correspond à la bordure du cirque glaciaire, l'entaille de la route n'a pu que activer l'instabilité générale de ce type de versant. Ces dépôts sont donc relativement sensibles aux aléas et déséquilibres climatiques.

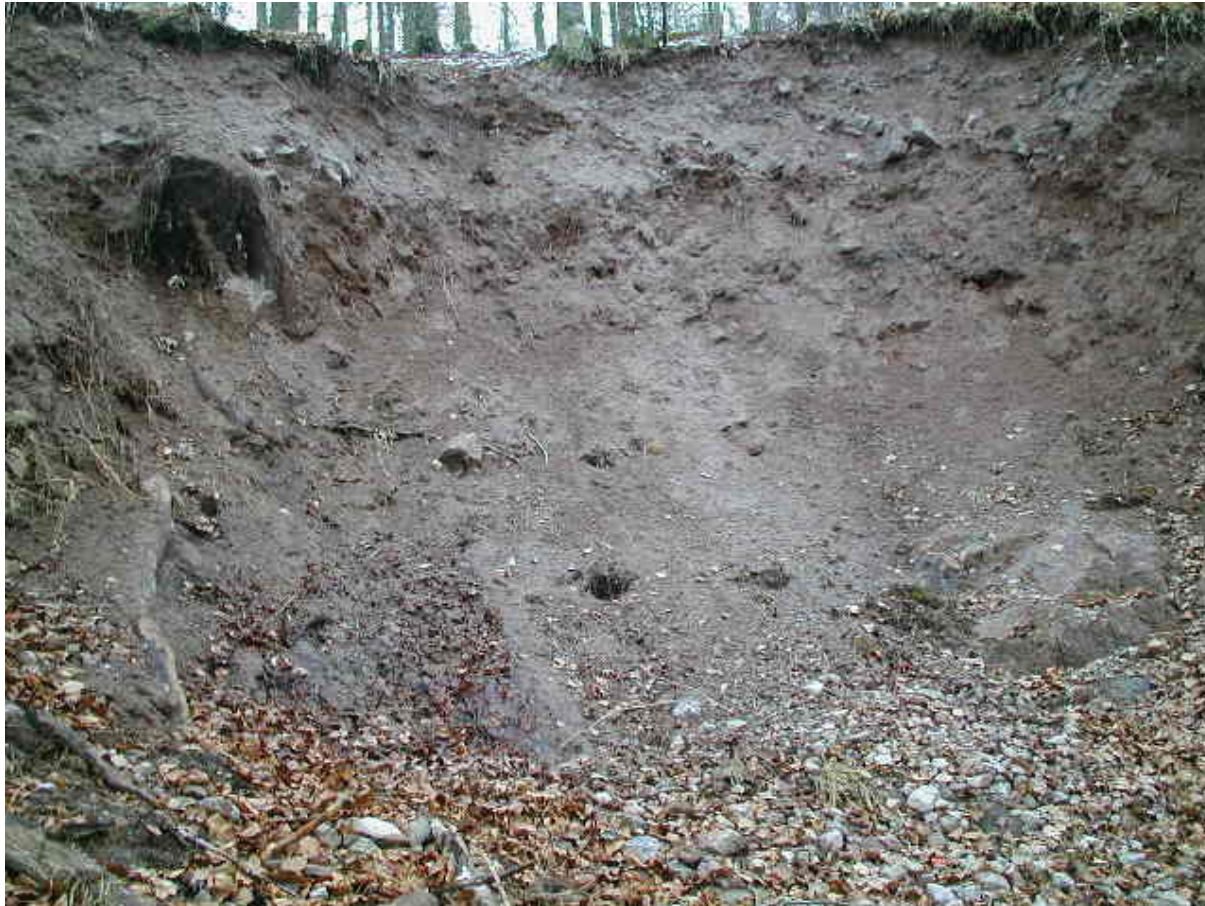
Photo V.3

## Concentration de l'écoulement vers le chenal 1

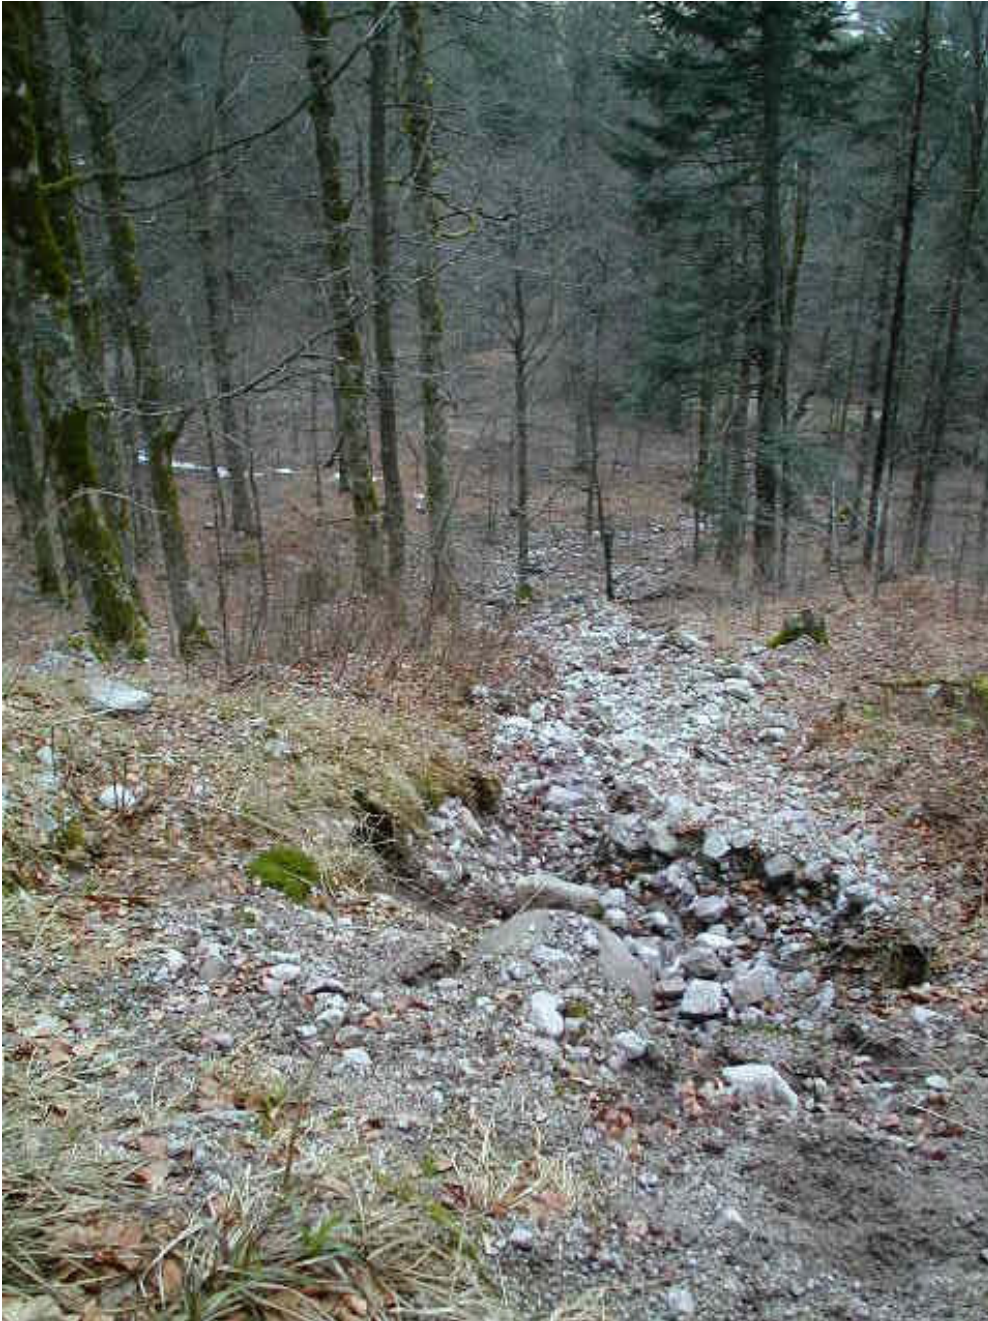
Photo V.4

Une lave torrentielle n'est pas une solifluxion ou un glissement de terrain saturé d'eau mais au contraire un écoulement liquide très concentré en matériaux.

La concentration de l'eau permet un écoulement à la fois hyperdense donc destructeur et très bref.

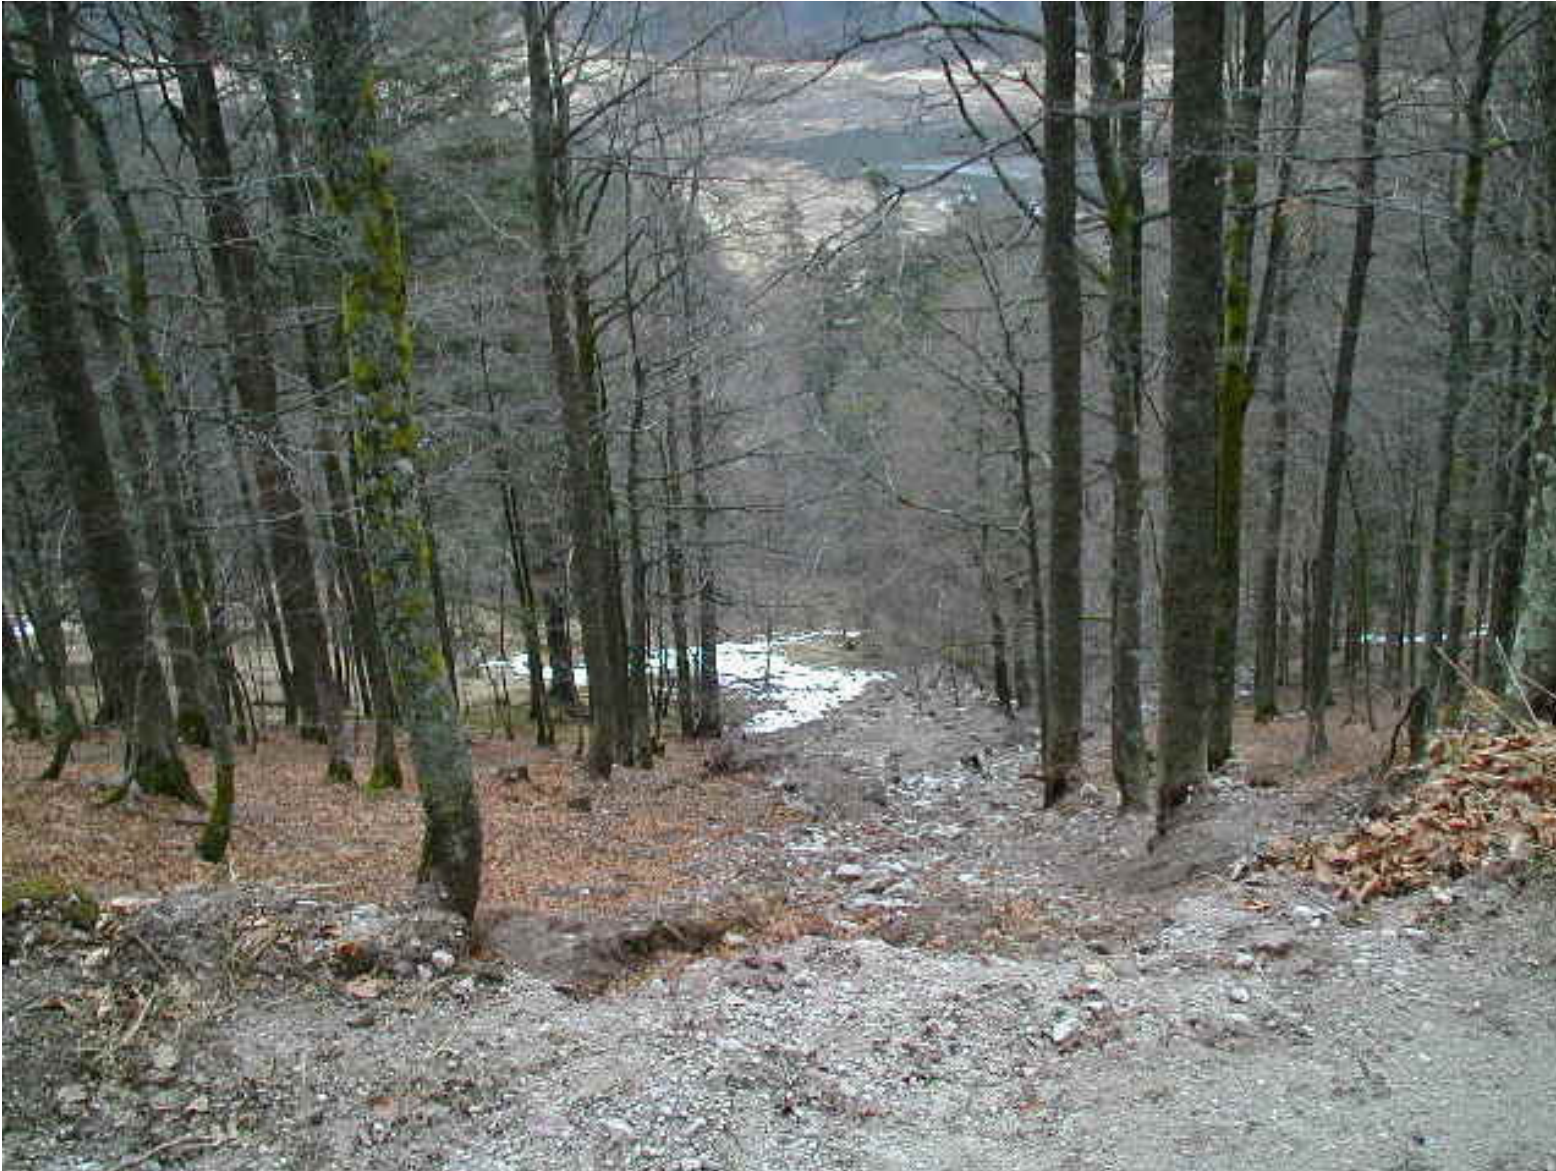
Photo V.5

## Concentration de l'écoulement vers le chenal 2

L'écoulement liquide a tendance à très vite se concentrer.

Ce qui permet une érosion du substrat et la prise en charge du matériel

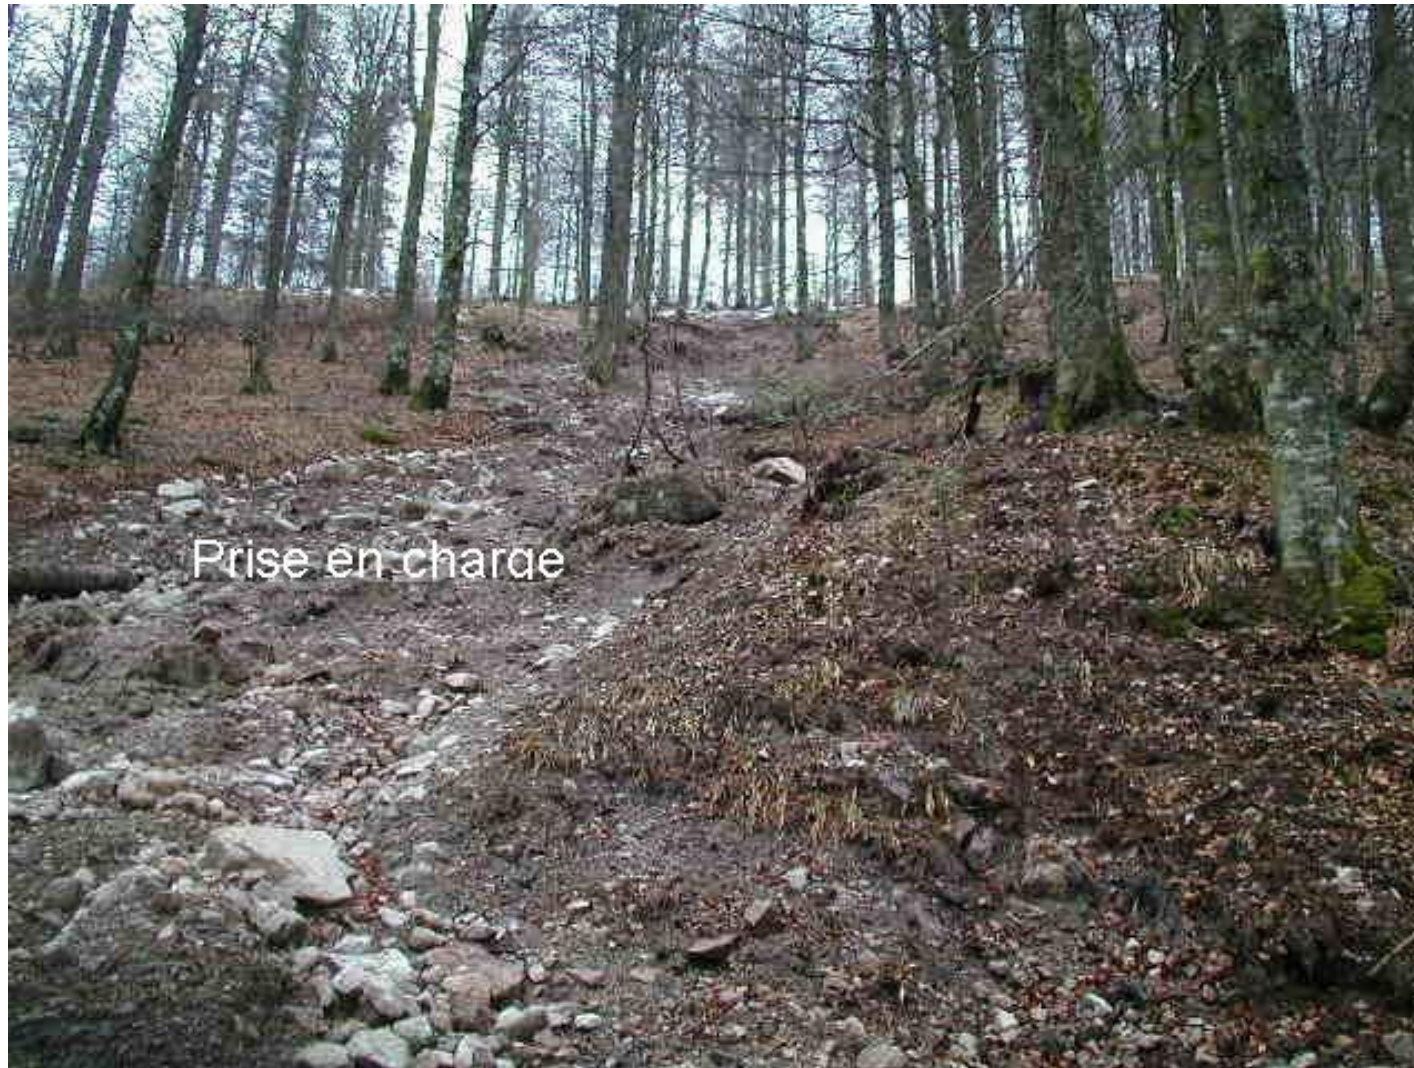
Photo V.6

Prise en charge  
des  
Sédiments 1

Toutefois les sédiments transportés par les laves torrentielles ne proviennent pas que de la zone de départ, mais surtout des zones de transit. Ici le matériel pris en charge provient du soubassement et des berges du chenal.

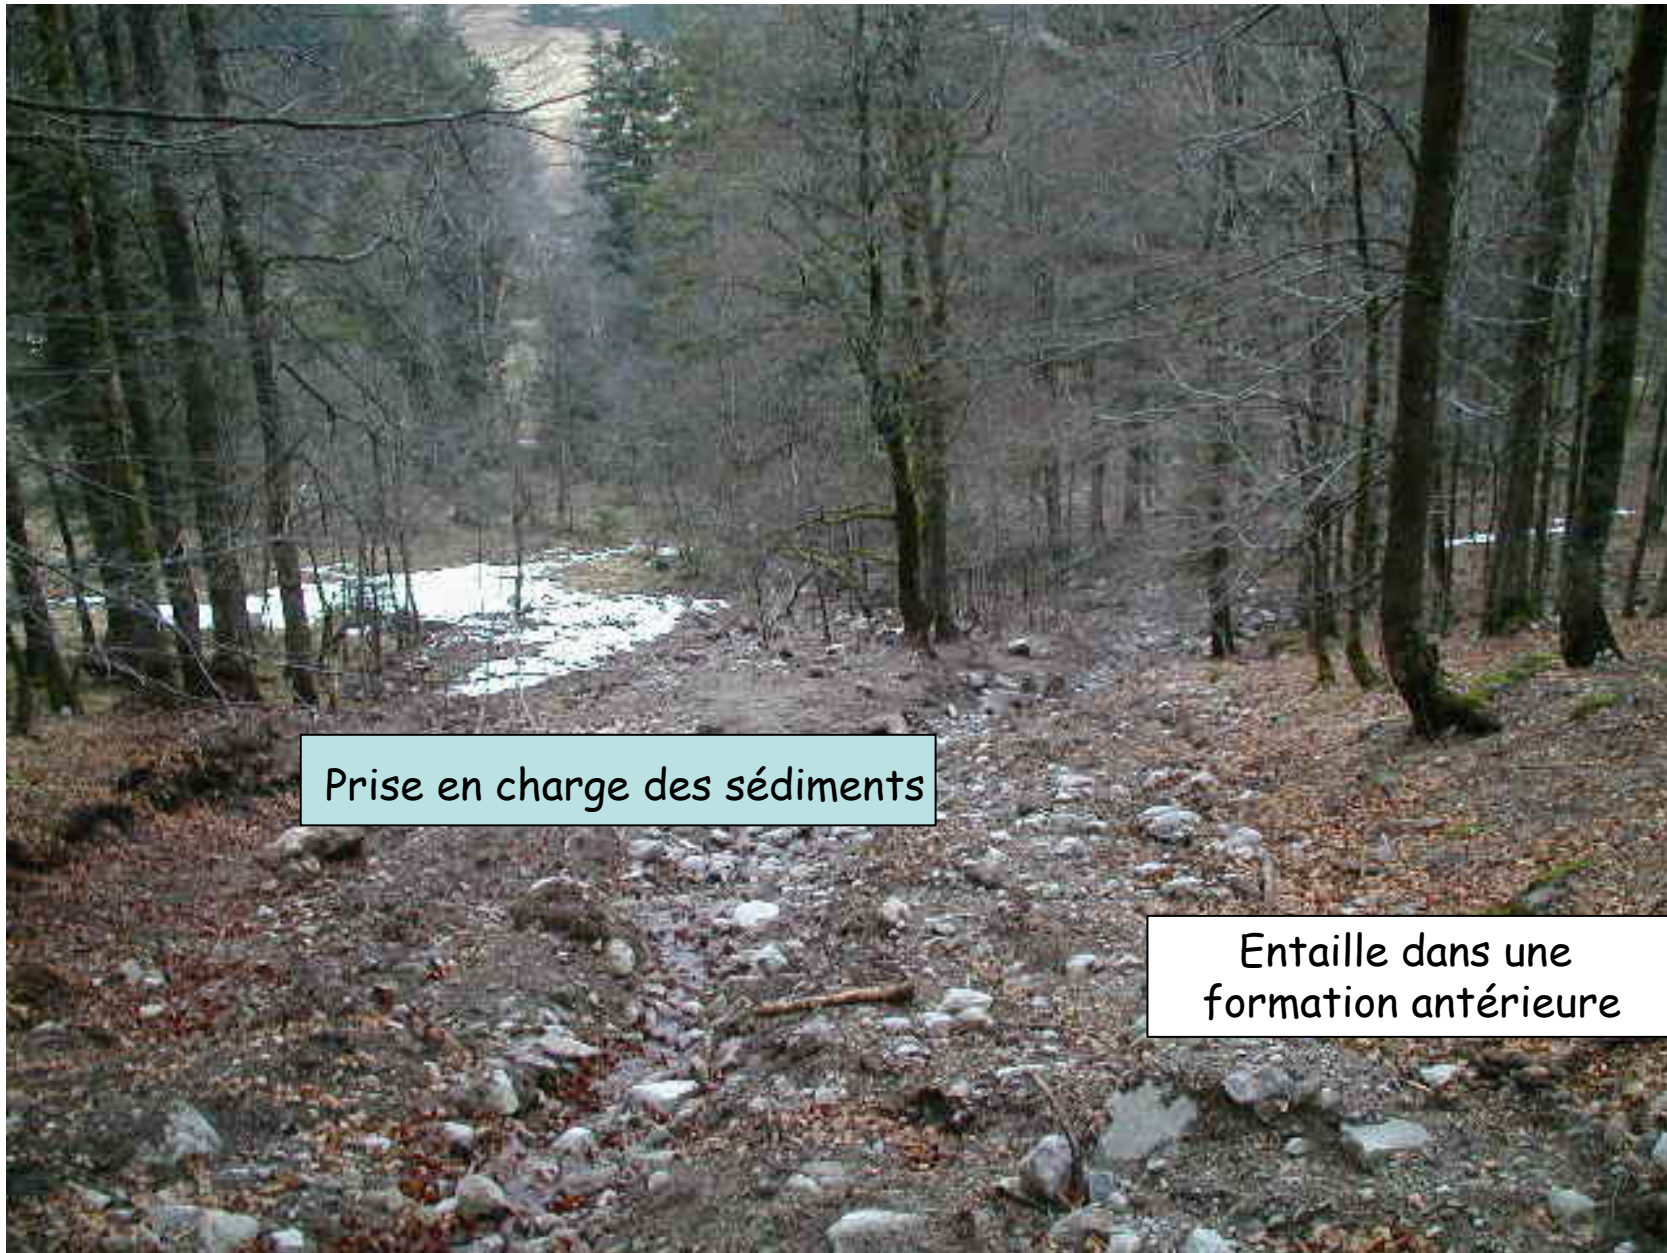
Photo V.7

Prise en charge des sédiments

Entaille dans une  
formation antérieure

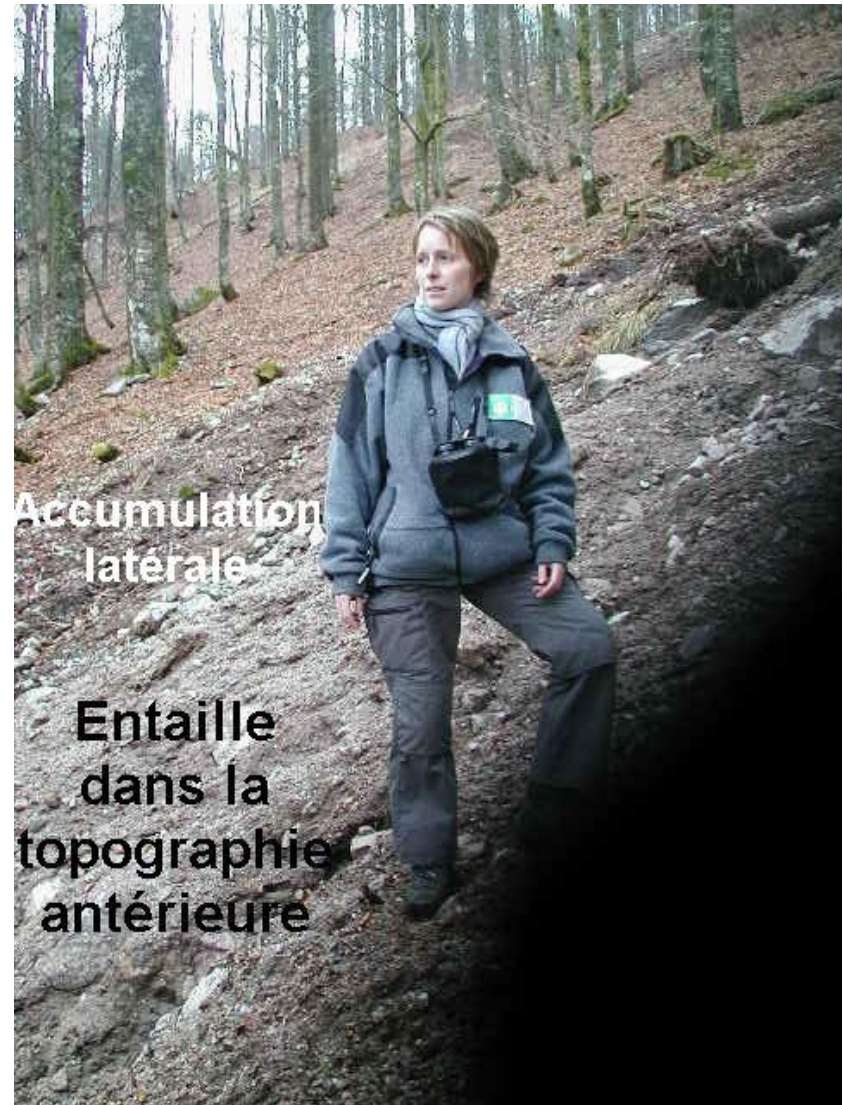
- Photo V.8
- Sur cette photo apparaissent deux caractéristiques des laves torrentielles :
- L'accumulation latérale à l'écoulement. Les sédiments en transit et de grande taille sont déposés sur la topographie antérieure.
- Le chenal, lui, est entaillé dans la topographie antérieure

Les blocs supérieurs à la compétence sont abandonnés latéralement  
Ce qui donne un profil en travers caractéristique à ces écoulements.

Blocs latéraux

Ecoulement central

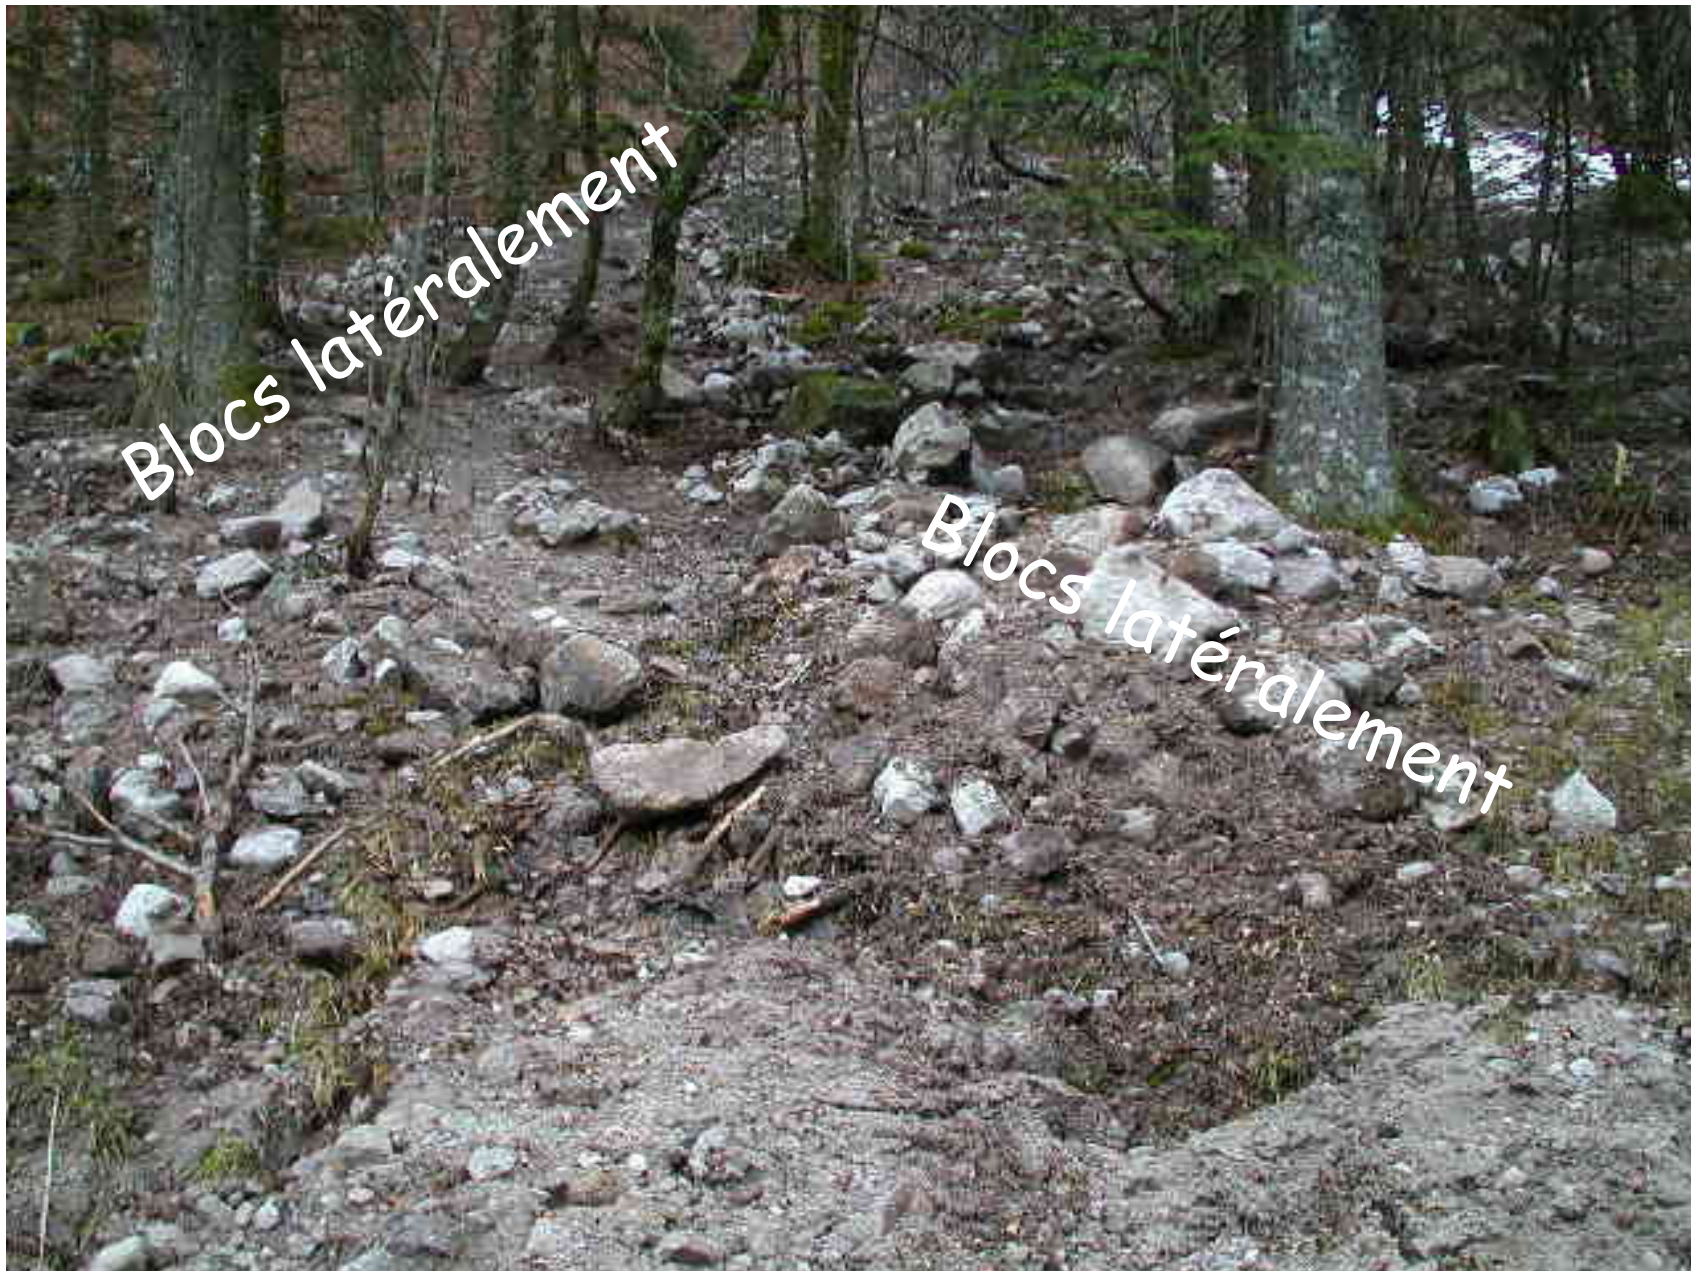
Photo V.10

# Chenal et levées 3

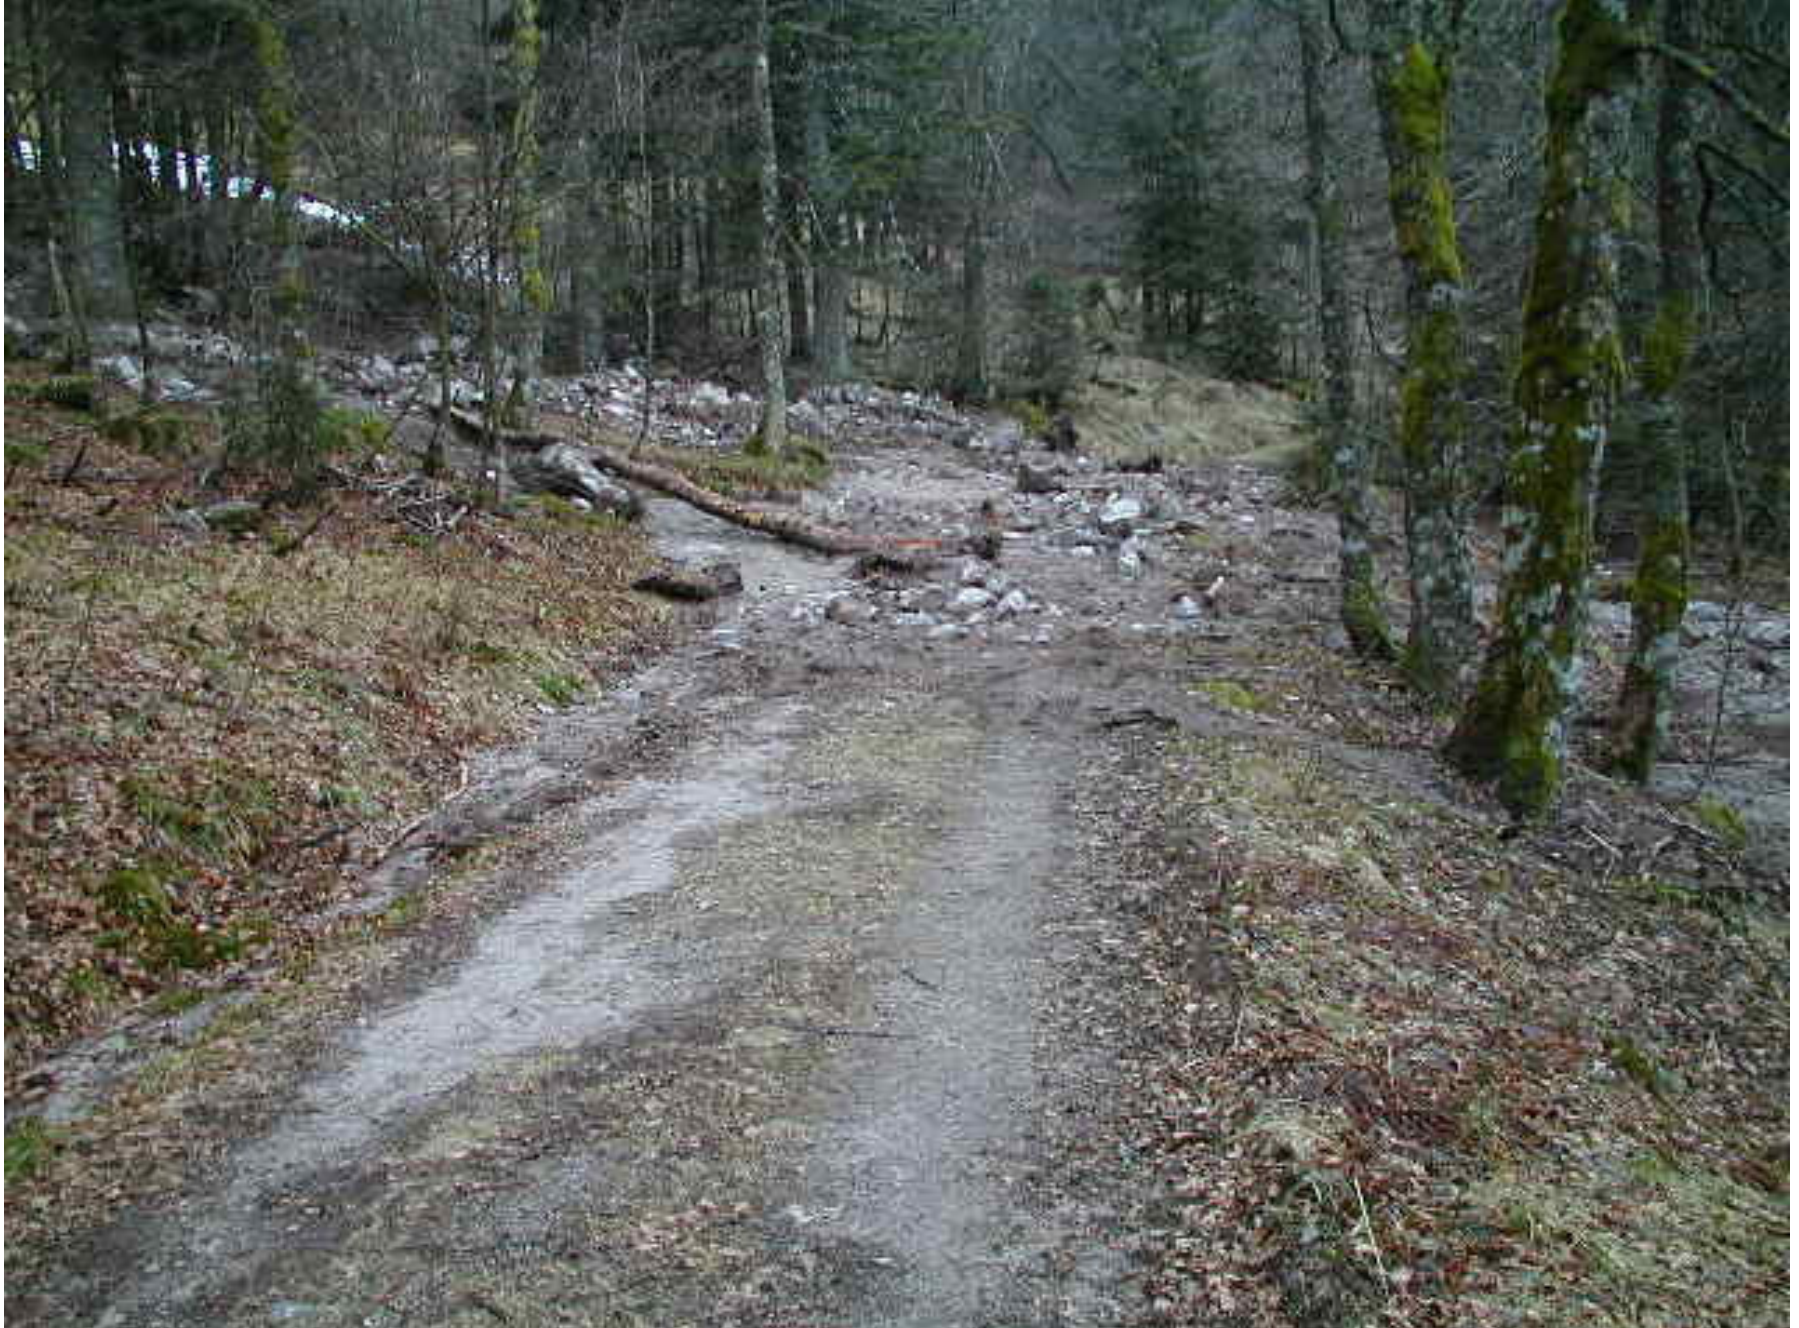
Photo V.11

## Accumulation des blocs à l'aval 1

Un cône de déjection se forme à l'aval, il est surtout composé de blocs, galets et graviers qui sont venus encombrer le chemin du tour de Machais. Le matériel s'est accumulé sur la topographie antérieure, il n'y a plus de trace de chenal.

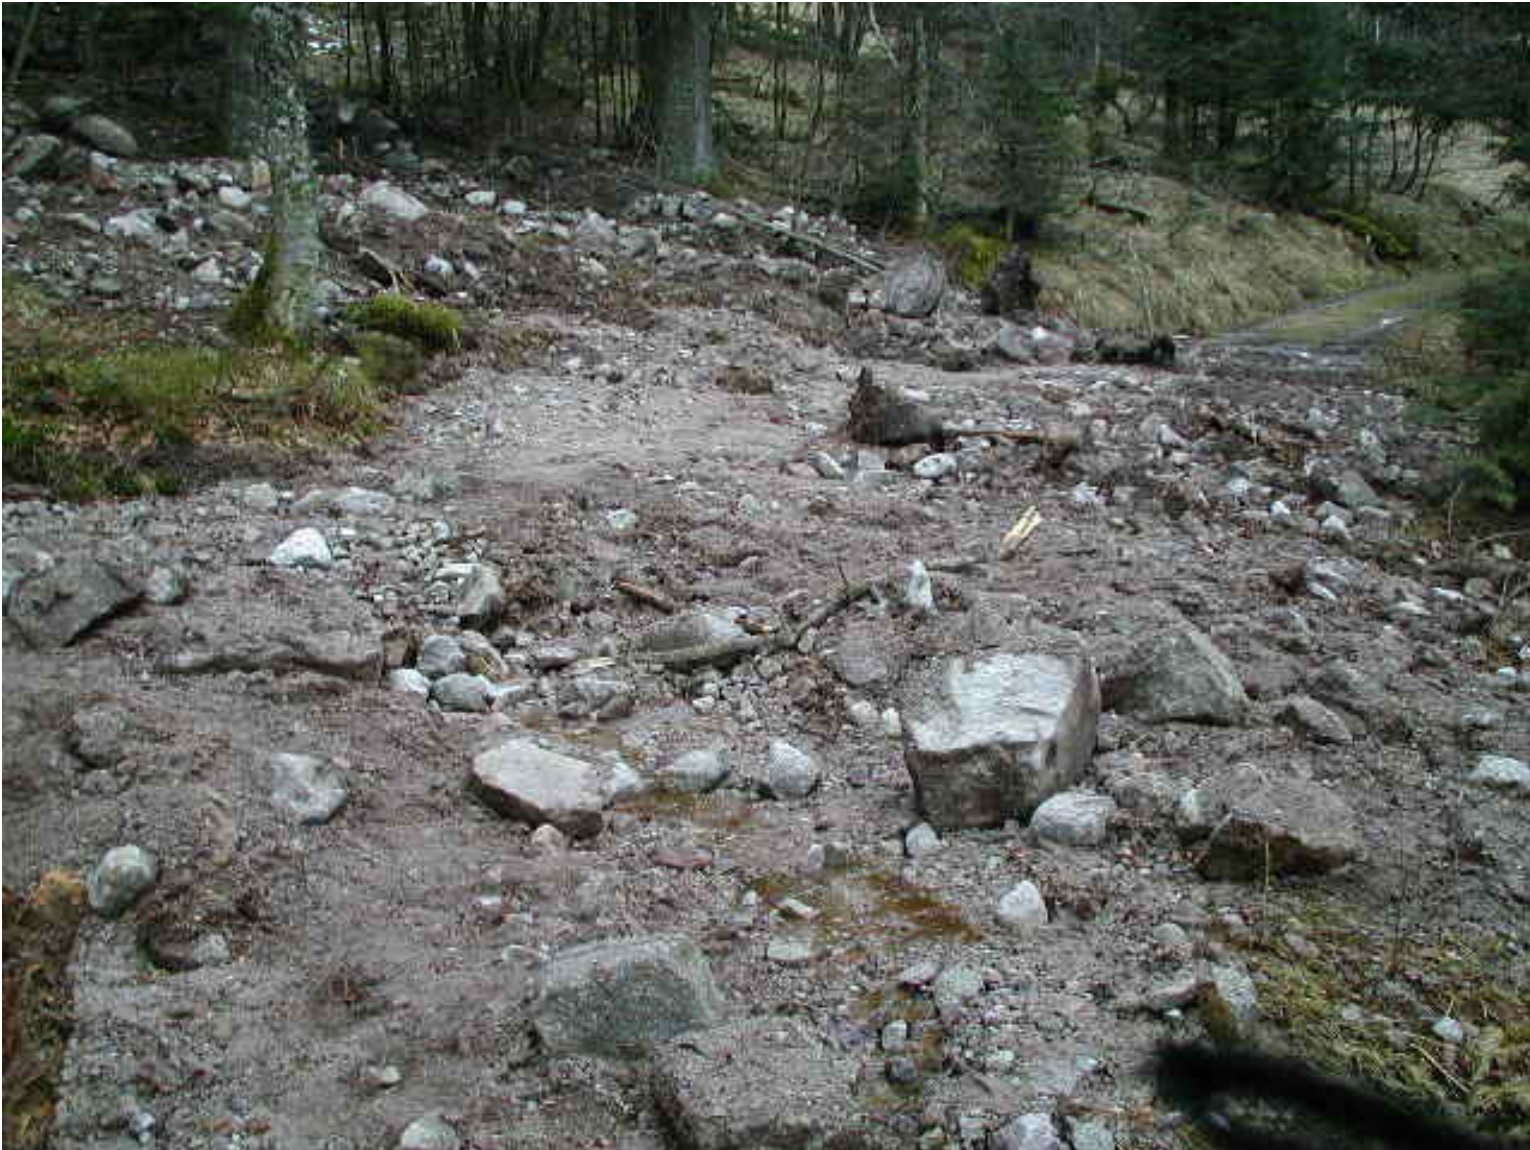
Photo V.12

Accumulation des blocs à l'aval 2

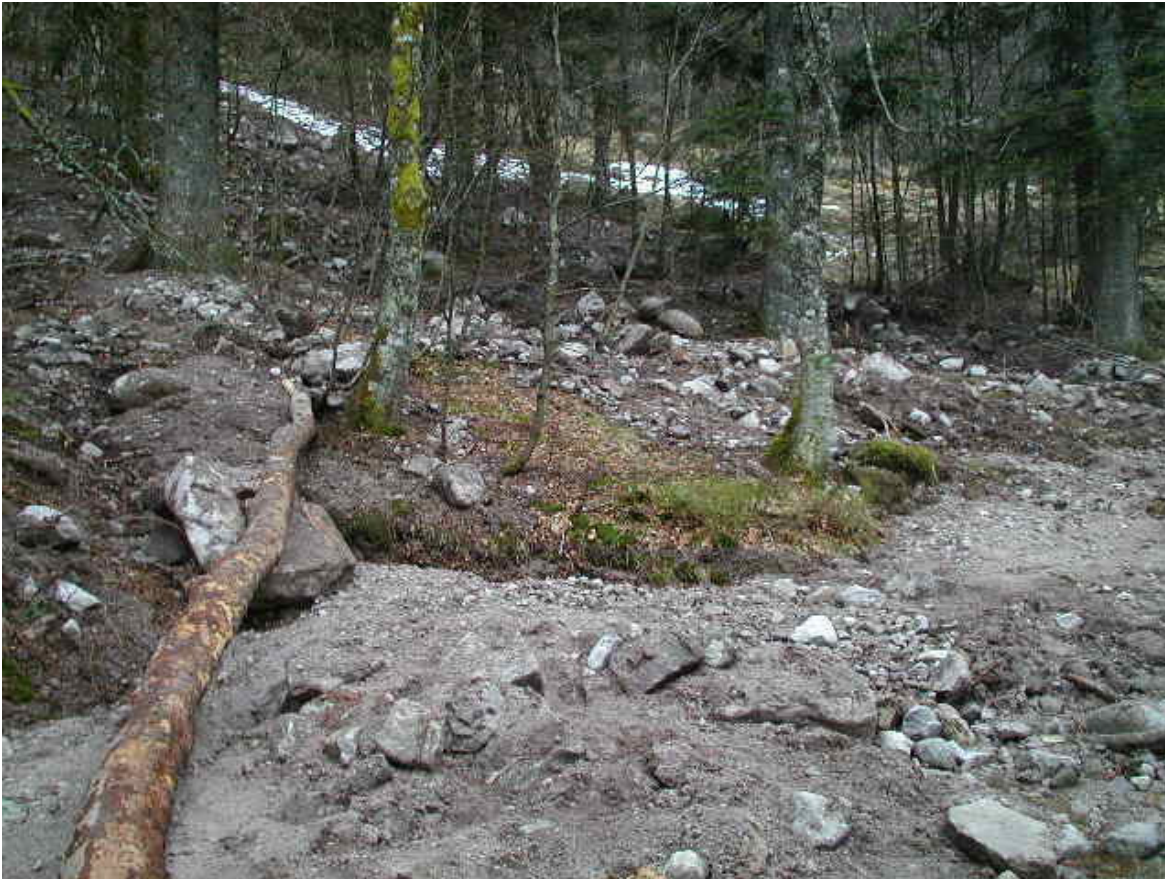
Photo V.13

## Accumulation des blocs à l'aval 3

Les laves torrentielles abandonnent le matériel grossier blocs, sur les levées  
Et à l'aval ; blocs et graviers  
les sables  
limons et argiles sont exportés.
